HIGIENE NO ABATE BOVINO EM MAUÉS - AM

HYGIENE IN BOVINE SLAUGHTER IN MAUÉS/AM

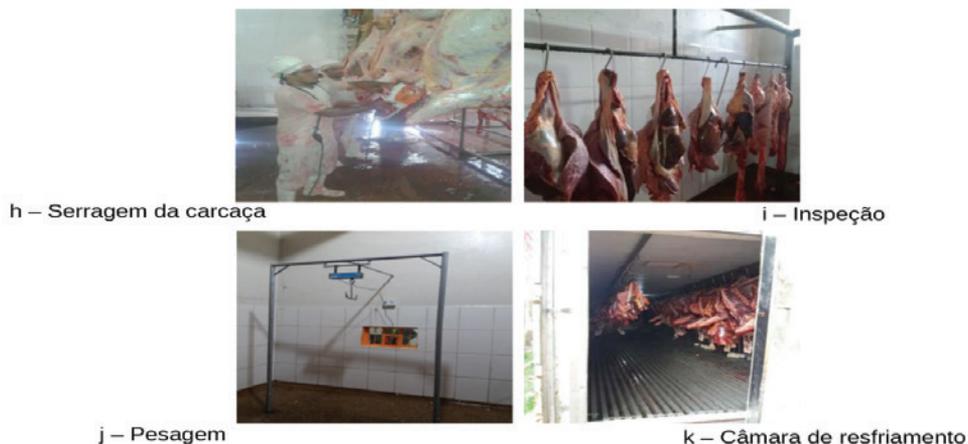
3 – Conjunto de imagens 3: h) serragem da carcaça; i) inspeção; j) pesagem; k) câmara de resfriamento.

Após a evisceração a carcaça é serrada longitudinalmente sobre a total extensão da coluna vertebral, obtendo-se duas meias- carcaças, no ponto máximo ao local de evisceração para permitir a integração entre meias-carcaças e as vísceras durante os procedimentos de inspeção. A serra elétrica utilizada funciona com óleo vegetal para não haja contaminação das carcaças.

Uma vez inspecionada e liberada, a carcaça passa por um processo de acabamento, denominada toaleta final a finalidade dessa operação é melhorar a apresentação comercial e propiciar melhores condições de conservação das carcaças. Compreende em remoção de tecidos conjuntivos, gorduras em excesso e limpezas de contusões superficiais. Para fins de transação comercial faz-se a pesagem da carcaça.

Esta câmara deve se localizar entre a sala de matança e a de desossa, quando existente, ou a área de expedição e se destina à retirada do calor sensível da carcaça imediatamente após o abate. A temperatura no interior das massas musculares deve alcançar 1 a 4°C, no máximo, num período de 18 a 24 horas para bovinos, é o tempo exigido para o resfriamento da carcaça para poder ser exportado para o consumo.

É indispensável esclarecer que há deficiência de alguns equipamentos essenciais, como trilhagem aérea, por exemplo, que embora existente, está condicionada a falta de instalações físicas adequadas. Abaixo estão imagens sobre os setores de serragem da carcaça, inspeção, pesagem e câmara frigorífica (3 – CONJUNTO DE IMAGENS 3).
